ARCHEOLOGISCHE OPGRAVING

SINT-MARTENS-LENNIK

SINT-MARTINUSKERK

BASISRAPPORT

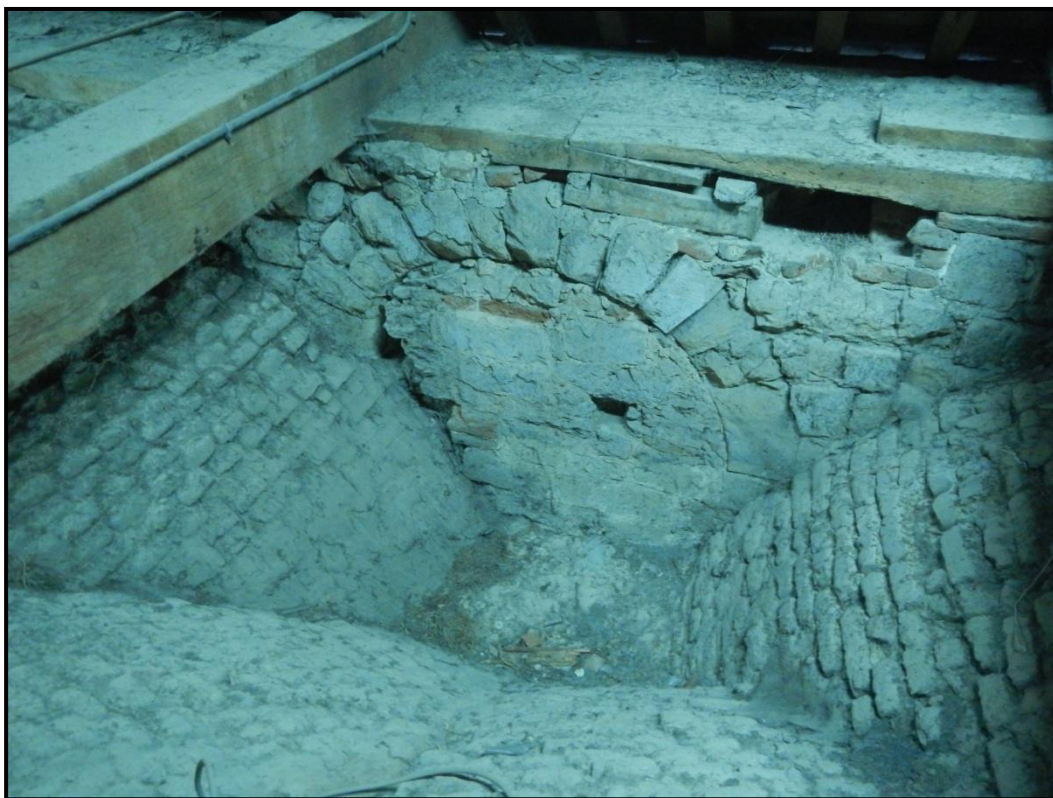
Figuur 8: Dichtgemetseld romaans venster op de zolder van het schip.

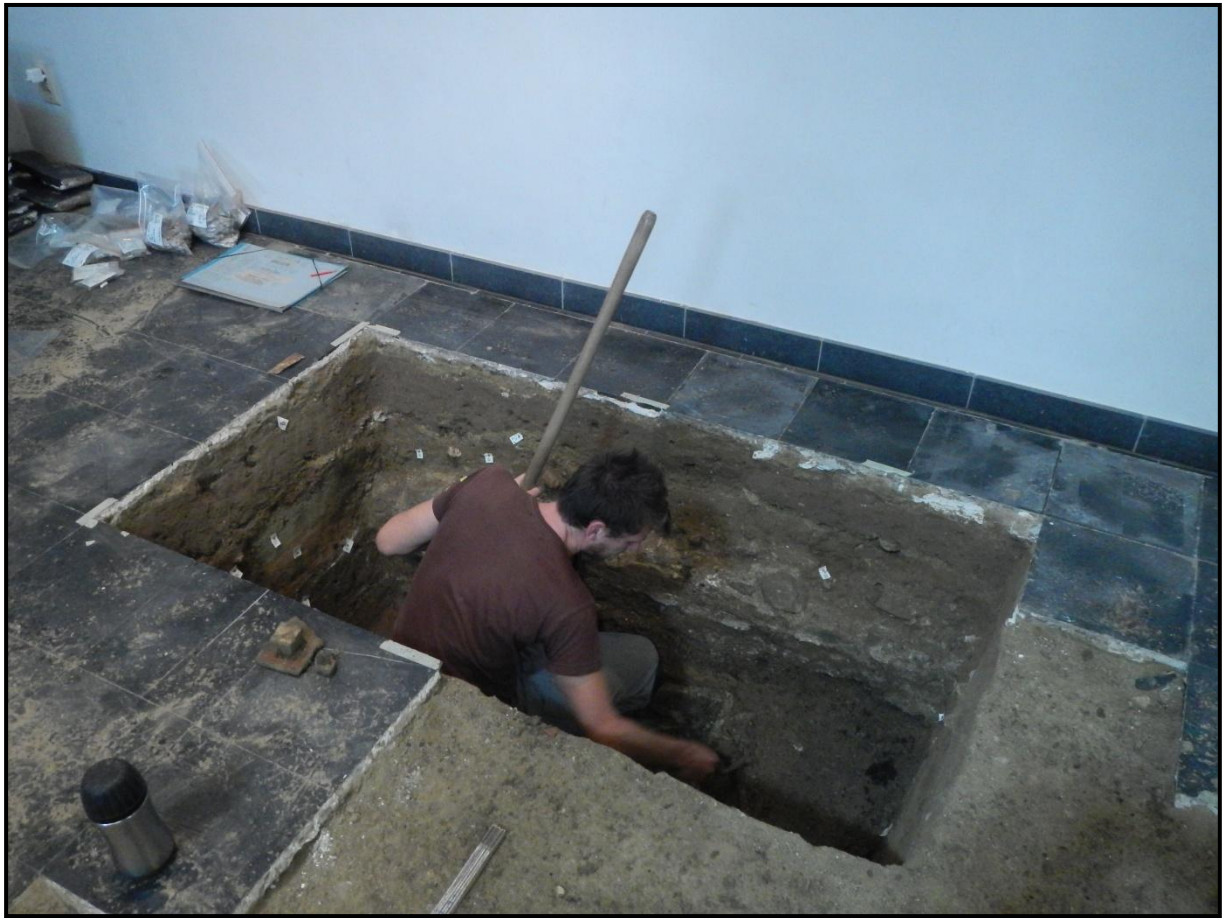
Figuur 18: Het opkuisen van het vlak.

De werkputten en kanalen/sleuven werden na het verwijderen van de tegelvloer manueel verdiept door de archeologen. Elk relevant vlak werd opgetekend op milimeterpapier op schaal 1:20. Eventuele skeletten werden op 1:10 opgetekend. Er werd uitgegraven tot op verstoringsdiepte zoals aangegeven. Elk vlak werd ook gedetecteerd op metalen vondsten.

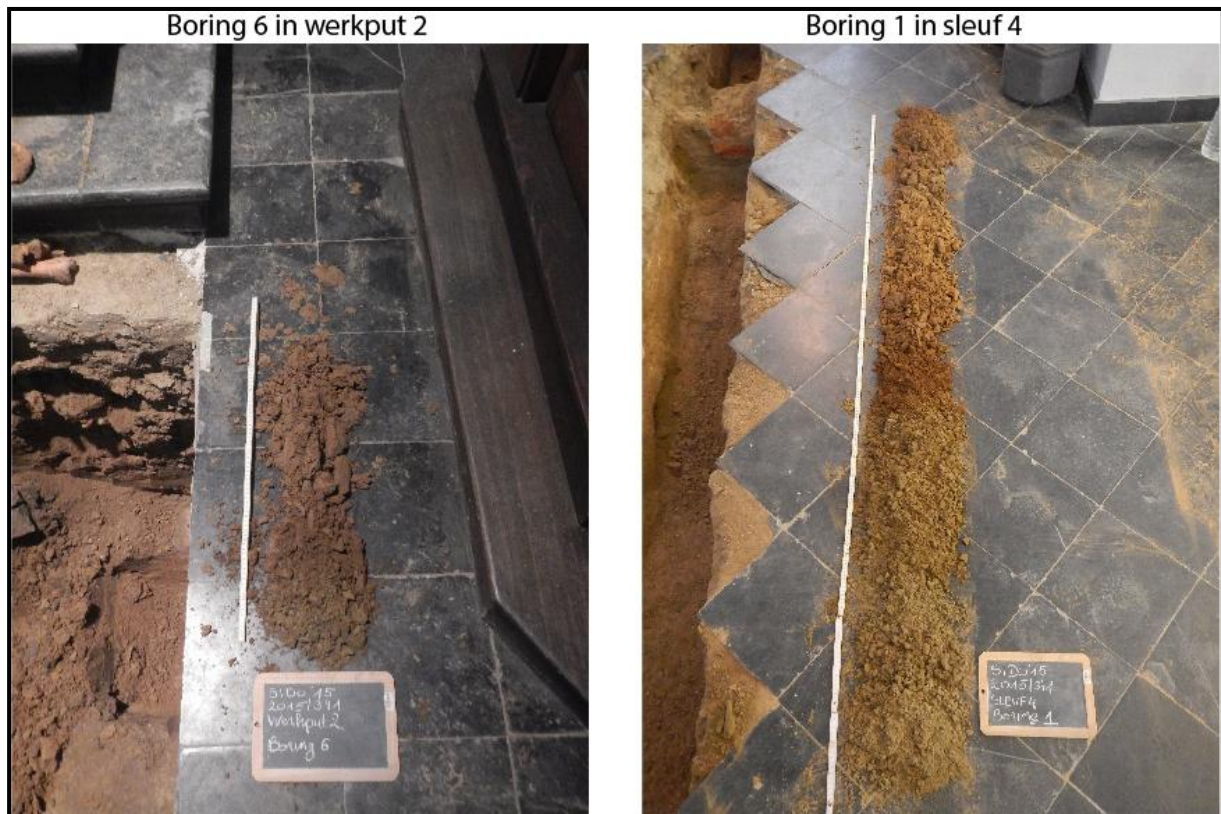
Figuur 20: Boring 6 in WP2 en boring 1 in Sleuf 4.

Deze boring (zie bijlage 24 en figuur 20) bevond zich in sleuf 4 tussen S176 en S171. Pakket S177, een vrij compacte leem met weinig inclusies kalkmortel kon gevolgd worden tot op een diepte van +54,16mTAW. Op die diepte kon een vrij steriel leempakket waargenomen worden. Deze leem veranderde op een diepte van +53,52m TAW naar een bruinig zand (oud maaiveld). Dit bruinig zand had een dikte van 22cm. De laag eronder was een bruingroen humeus zand, gelijkaardig aan het pakket in boring 6. Daaropvolgend kon hetzelfde groengrijze zandige pakket opgetekend worden. Dit pakket werd moeilijker doordringbaar en compacter op een diepte van +52,42m TAW.

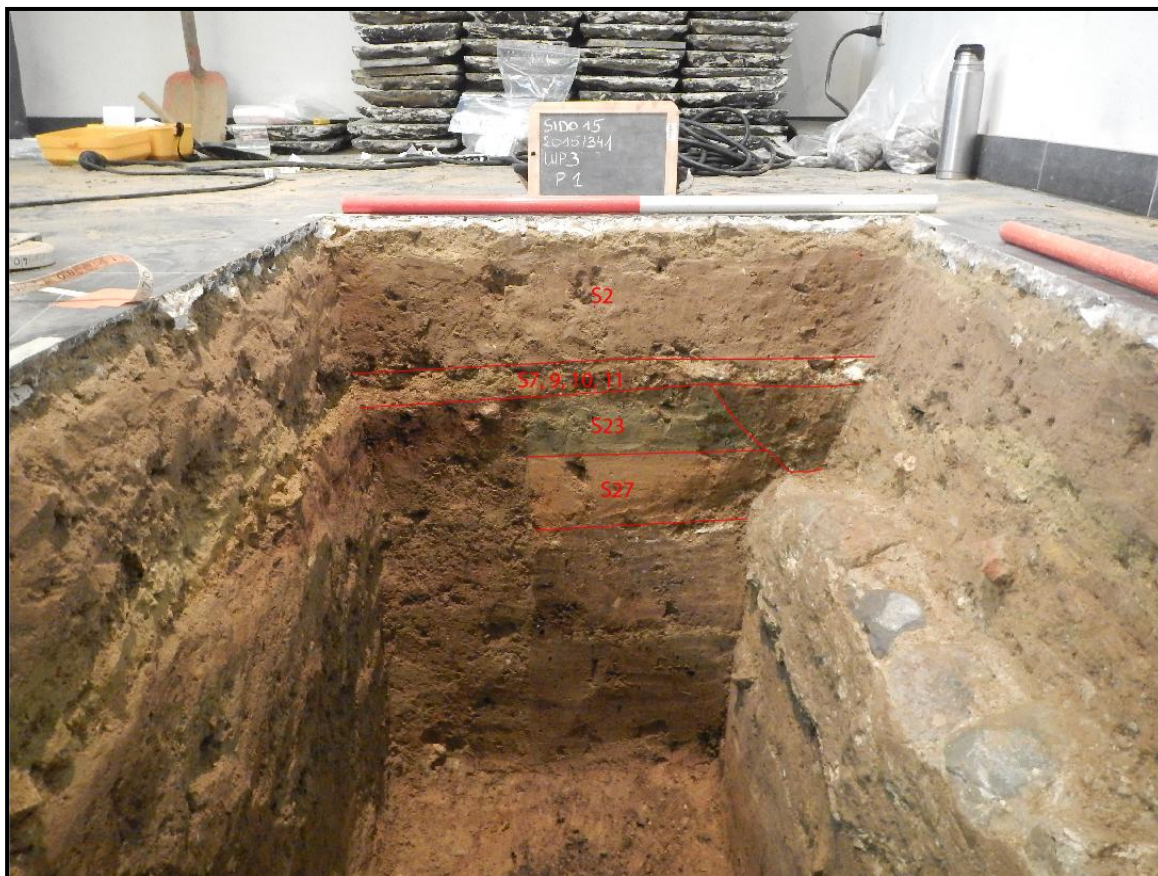
Figuur 21: Profiel 8 in werkput 3 met de typische gelaagdheid voor de westelijke helft van de kerk.

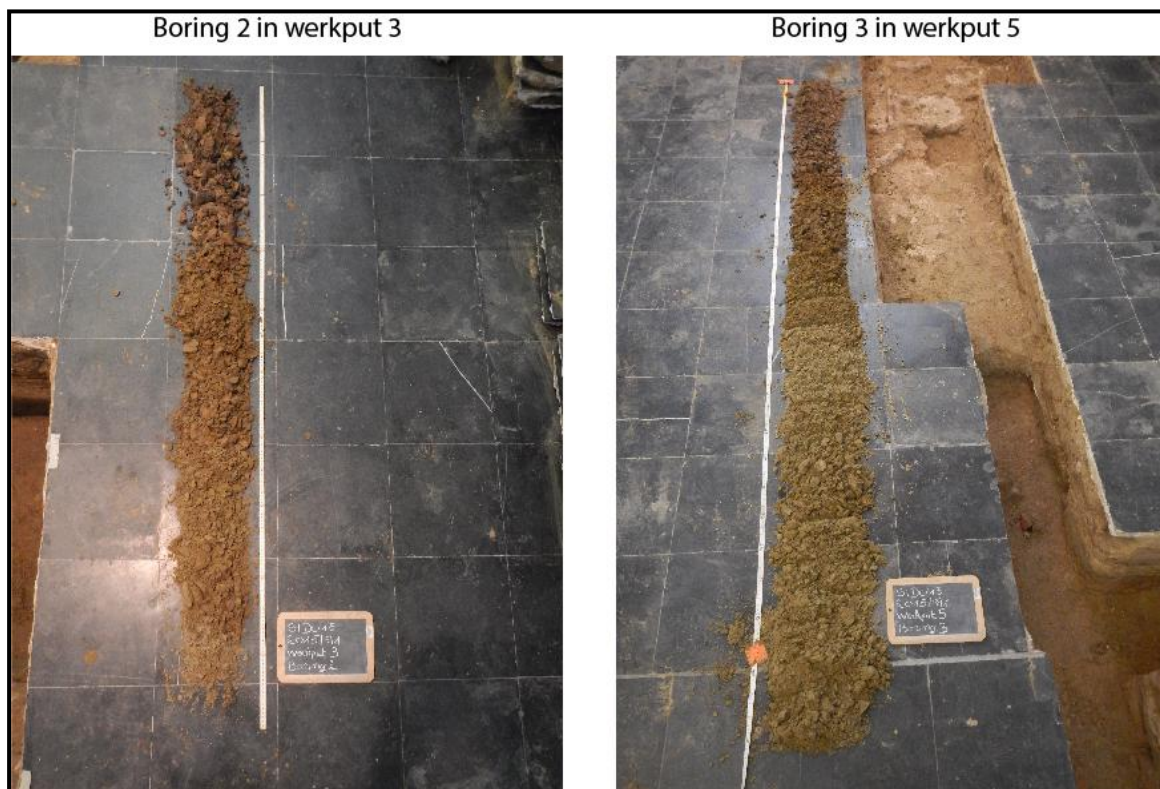
Figuur 22: Boring 2 in werkput 3 en boring 3 in werkput 5.

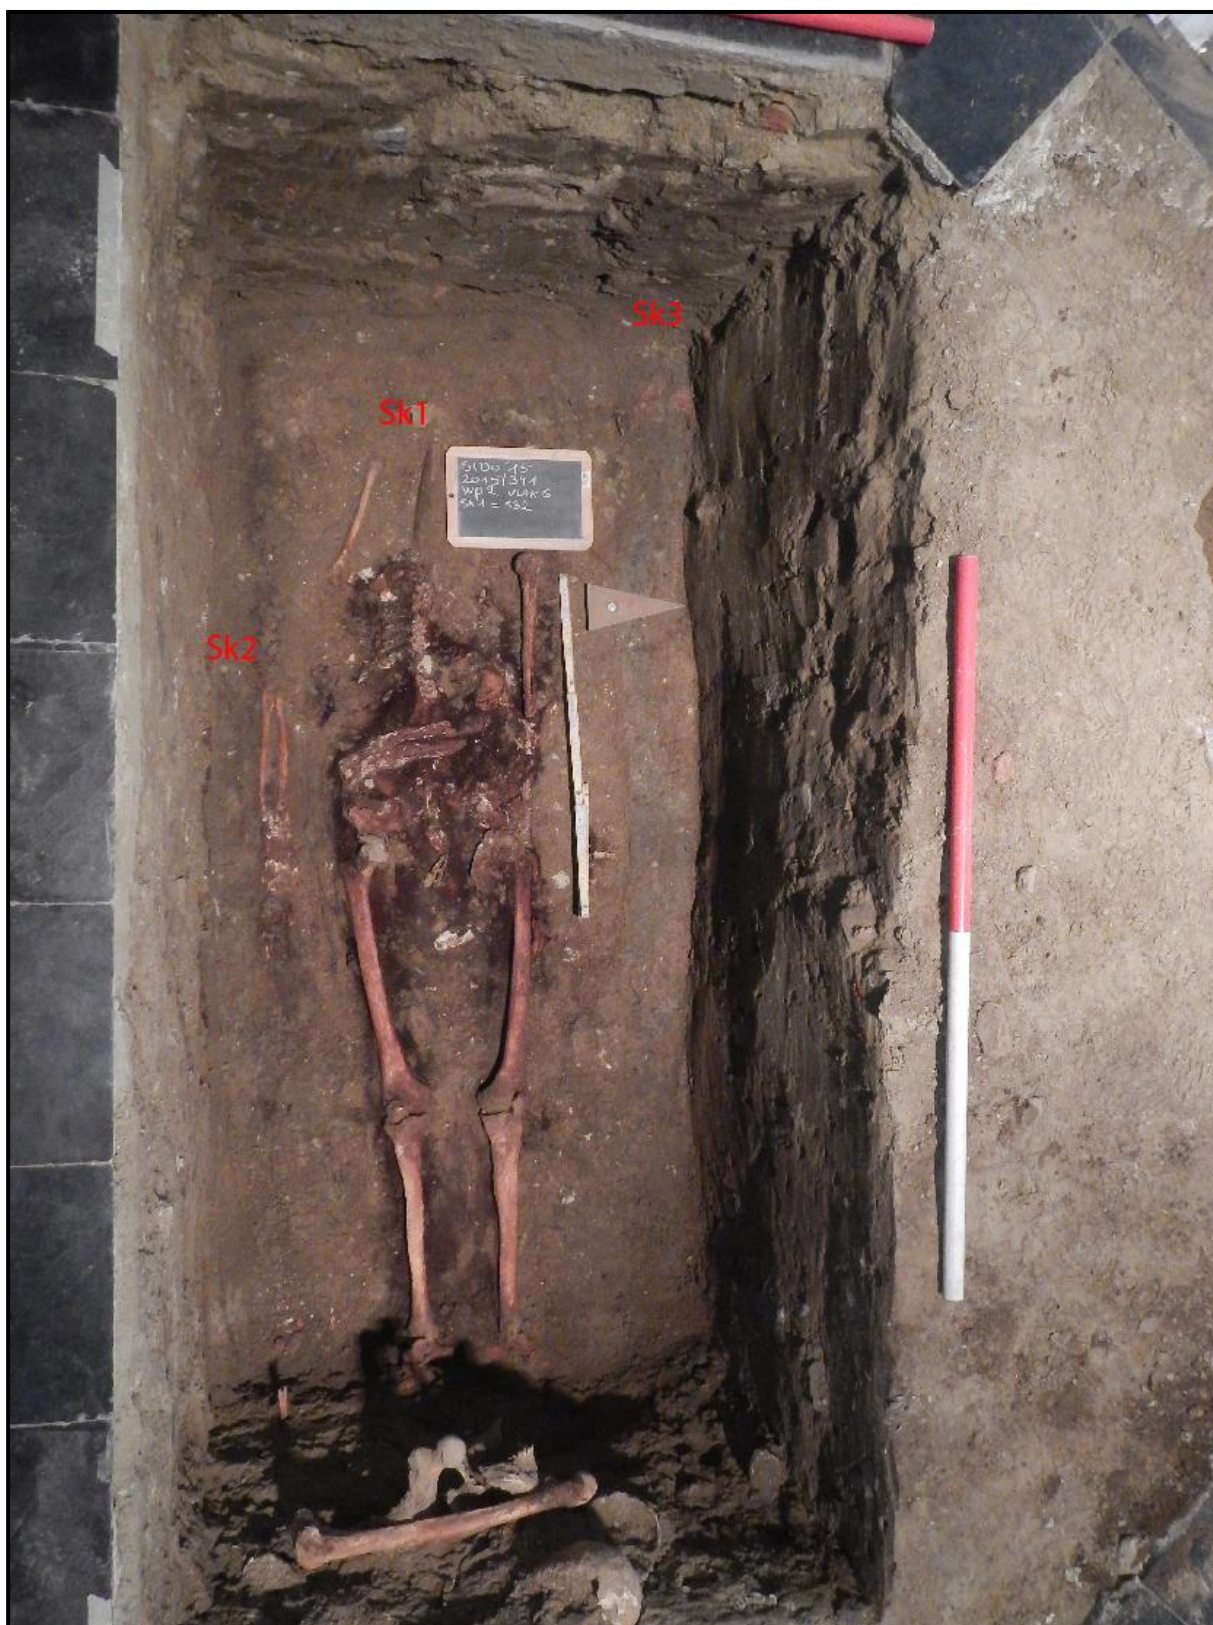
Figuur 25: Vlak 5 met Sk1/S32, Sk2/S178 en Sk3/S179.

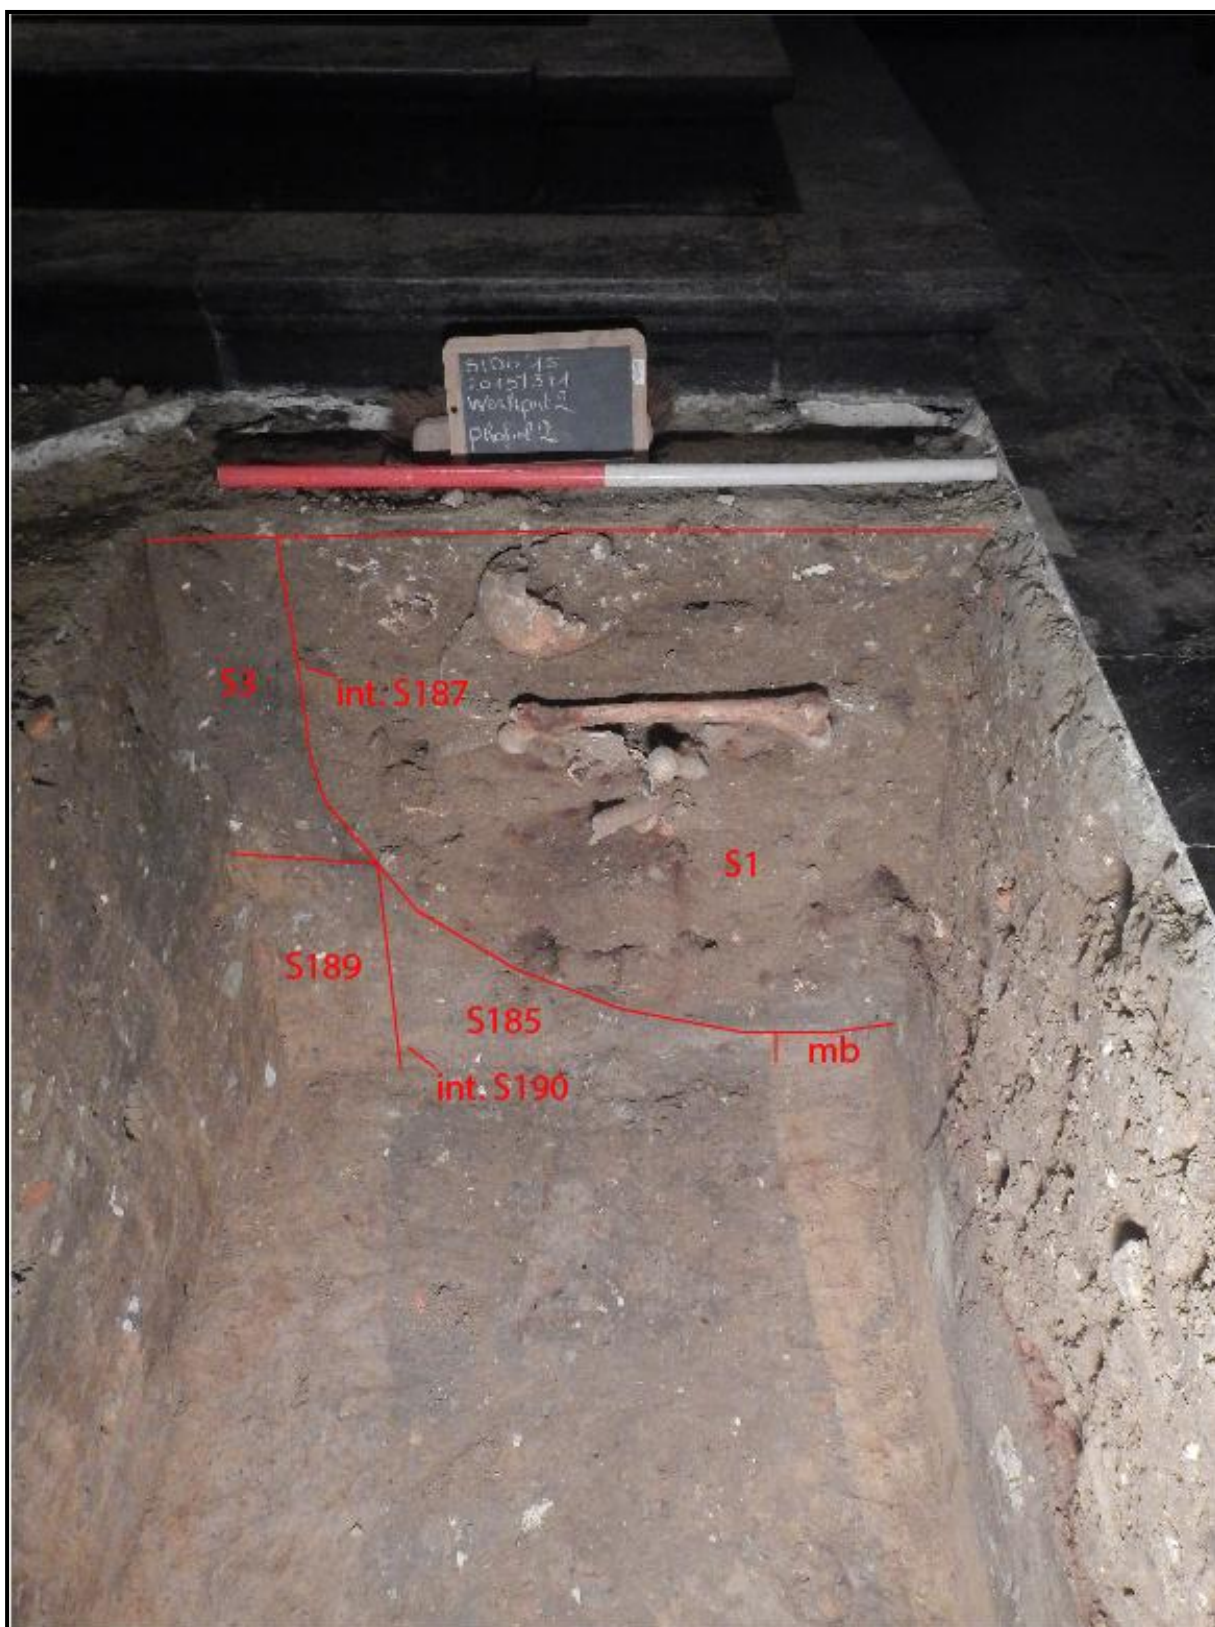
Figuur 28: Profiel 5 in werkput 2.

Boven de kuilen S188 en S190 is op profiel 4 en 5 een andere grote kuil/laag S3 zichtbaar. Dit spoor had een dikte van 60cm en bestond uit grijsbruin zand met vrij weinig los botmateriaal. Doorheen deze laag werd kuil S187 gegraven. Deze kuil is vrij goed zichtbaar op profiel 5 (zie figuur 28). Op profiel 6 heeft deze kuil een vrij vlakke bodem. De vulling (S1) van deze kuil bestond uit bruine zandleem met een grote hoeveelheid aan los menselijk botmateriaal. De kuil werd uitgegraven tot op een maximale diepte van +54,74m TAW of een dikte van 70cm vanaf het vloerniveau.

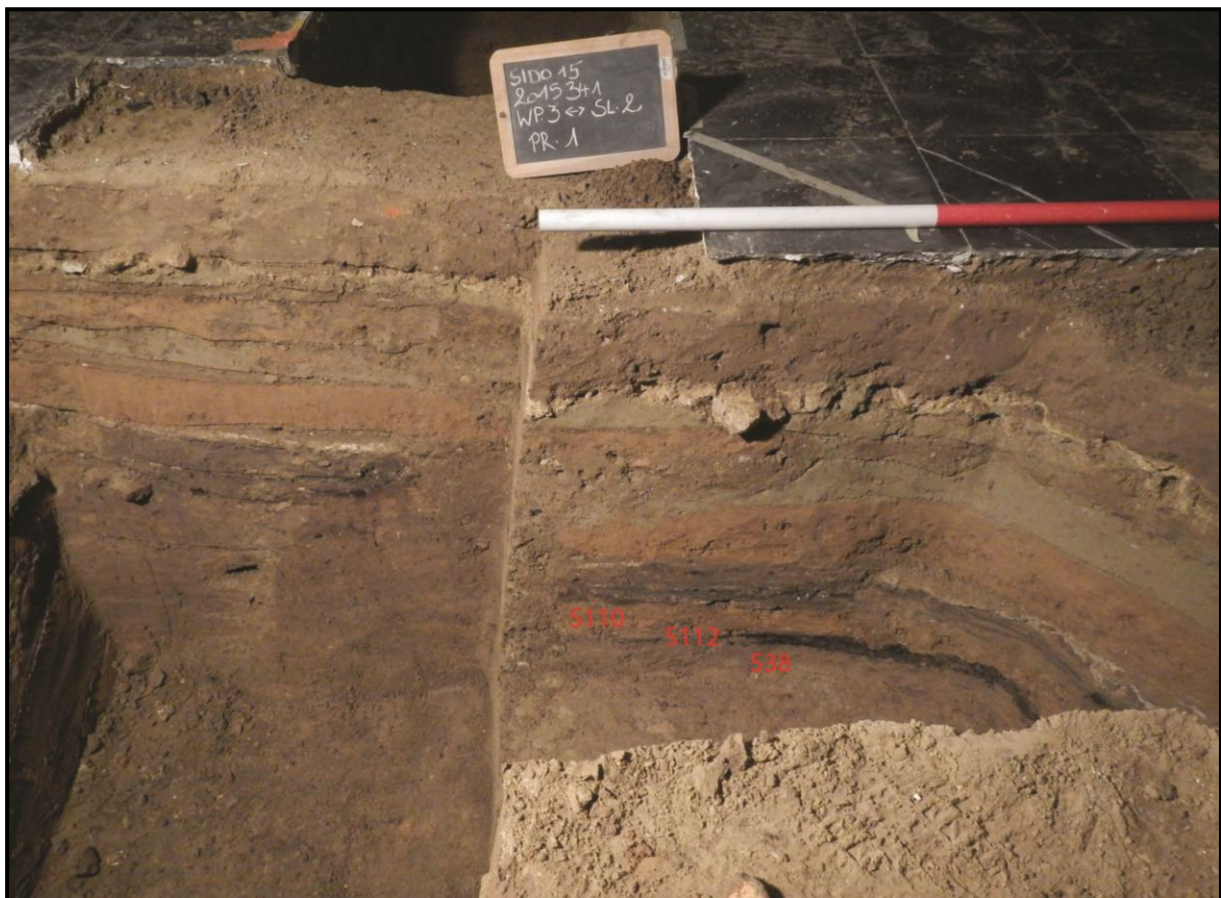
Figuur 47: Profiel 26: Lagen S38, S112 en S110.

Het eerste vlak werd aangelegd waarbij spoornummer S7 zichtbaar werd. Dit spoor was een dun kalkmortellaagje met daaronder een bruinig zand, ook zichtbaar op profielen 26, 27, 28 en 29. In de noordelijk hoek van de sleuf werd in vlak nog een grijsgroene laag zichtbaar. Deze laag was gelijk te stellen aan laag S124 van kuil S123. De bovenste laag tenslotte werd ook hier gevormd door S2.

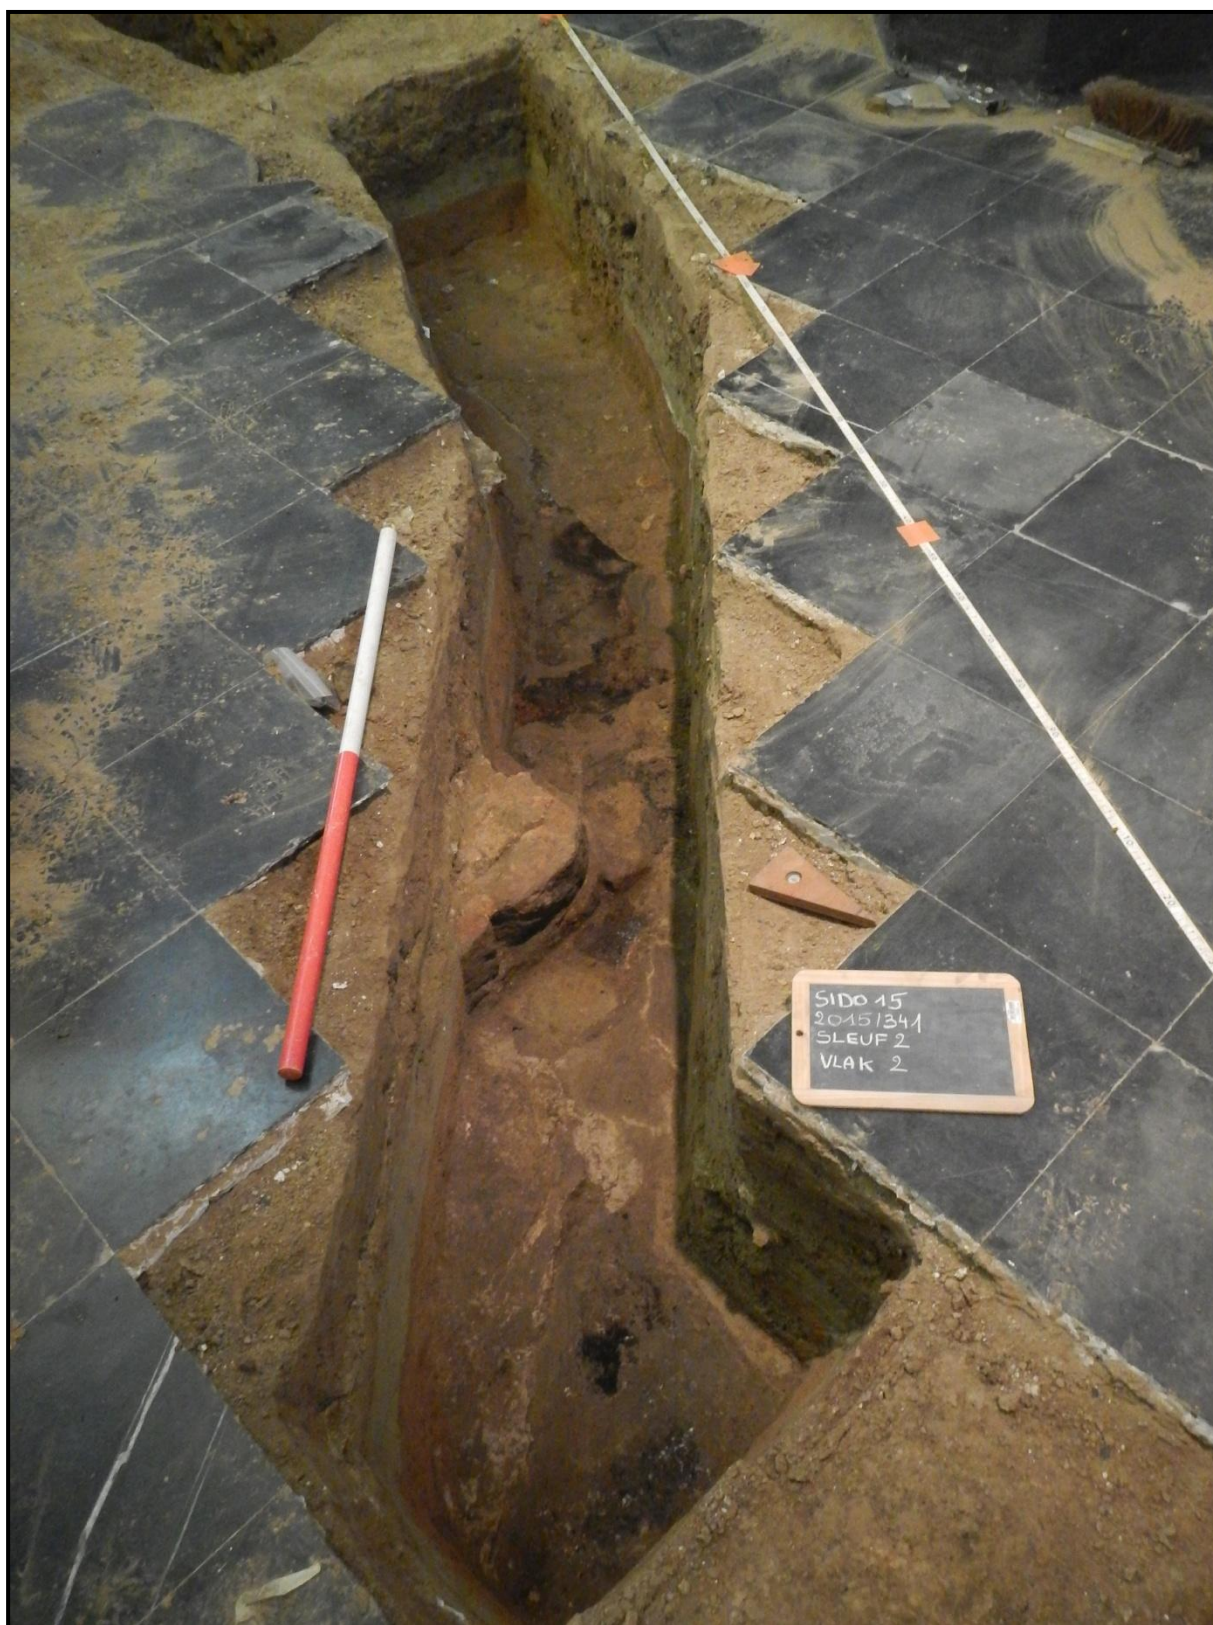
Figuur 49: Sleuf 2, vlak 2 met S49, verbrande leem.

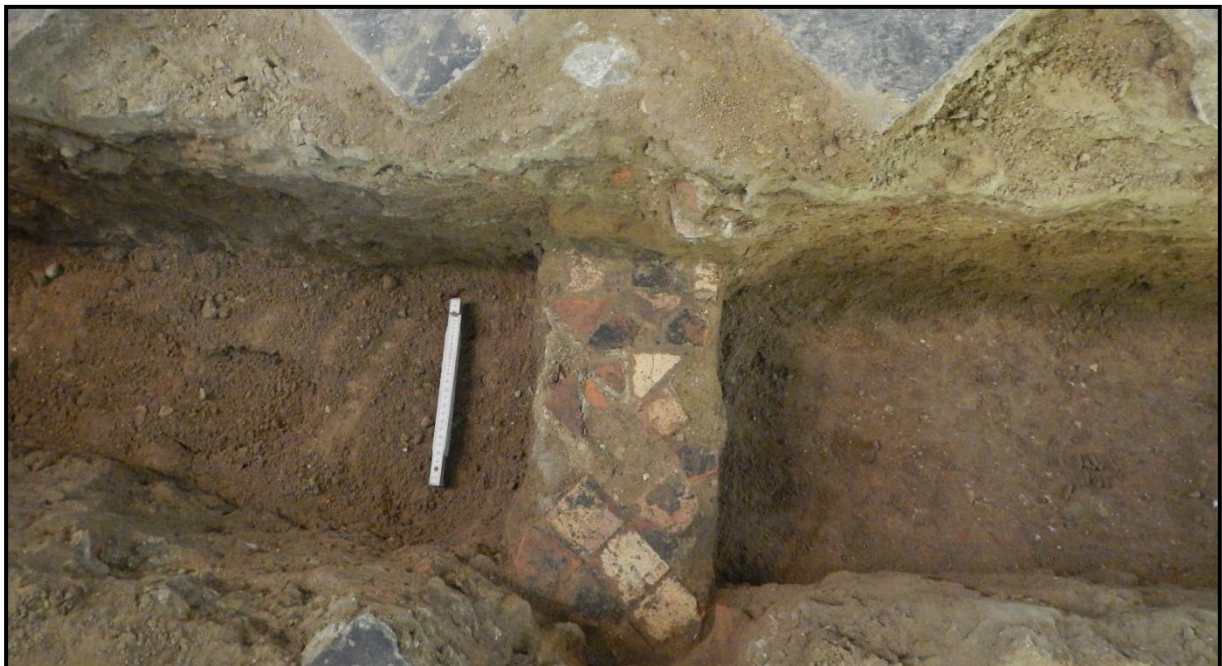
Figuur 57: Tegeltjes (S172) *in situ*.

In het noorden van de sleuf konden in vlak een paar tegeltjes (oppervlak 40cm x 20cm) opgetekend worden, S172 (+55,19m TAW). De tegeltjes waren vierkant (7cm x 7cm x 2cm) en hadden een geel of een rood oppervlak. Onder de tegeltjes werd een donkerbruin, vrij puinig pakket S211 waargenomen, samen met een dun mortellaagje S91 (zie profiel 36). De tegeltjes werden afgedekt door een dun vrij lemig laagje S20 en een nog dunner laagje groengrijs zand S8.

Verspreid in de kerk, konden kleine tegeltjes uit context verzameld worden. *In situ* ging het om spoornummers S92 (werkput 4) en S172 (sleuf 4). De tegeltjes konden een afmeting hebben van 5cm x 5cm x 2cm, 6,5cm x 6,5cm x 2cm tot 7cm x 7cm x 2cm. Ook de kleur kon verschillen: van geel tot groen geglaazuurd, maar altijd rood gebakken. De tegels konden diagonale groeflijnen hebben, maar konden ook een kruismotief bevatten. De tegeltjes waren meestal vierkant, maar af en toe werd een driehoekig exemplaar opgemerkt. Op sommige tegeltjes werden fabelfiguren herkend (zie figuur 64 en 65). Het was niet helemaal duidelijk of het om een griffioen of een ander wezen ging.

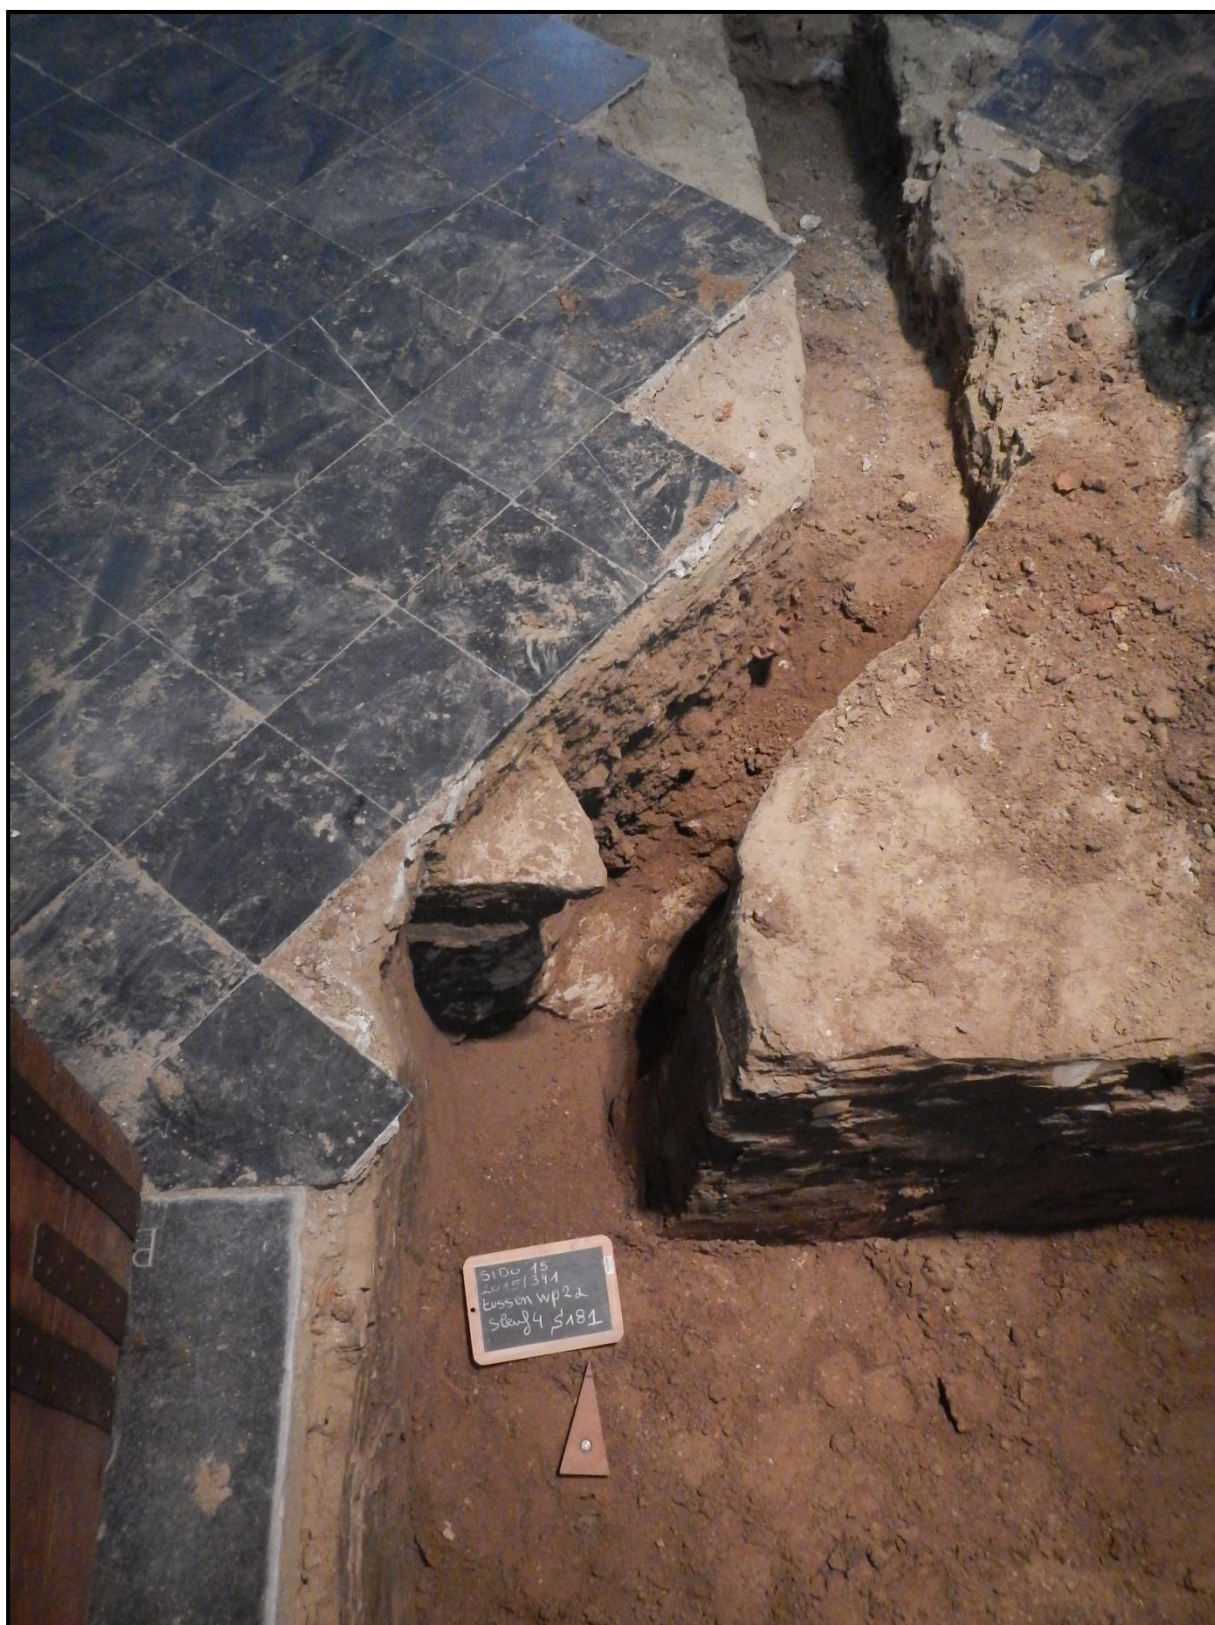
Figuur 58: S181 in het zuiden van sleuf 4.

In het uiterste zuiden van de sleuf, op de hoek met werkput 1, was een vrij massieve, uit brokken veldsteen opgebouwde, oost-west georiënteerde fundering S181 aanwezig. Een andere te vernoemen oost-west georiënteerde fundering is S171 (+55,33m TAW). Deze was vrij rommelig opgebouwd uit brokken baksteen en had een dikte van 30cm. Het bovenste pakket van deze sleuf werd gevormd door S173, een licht grijs tot groen zand.

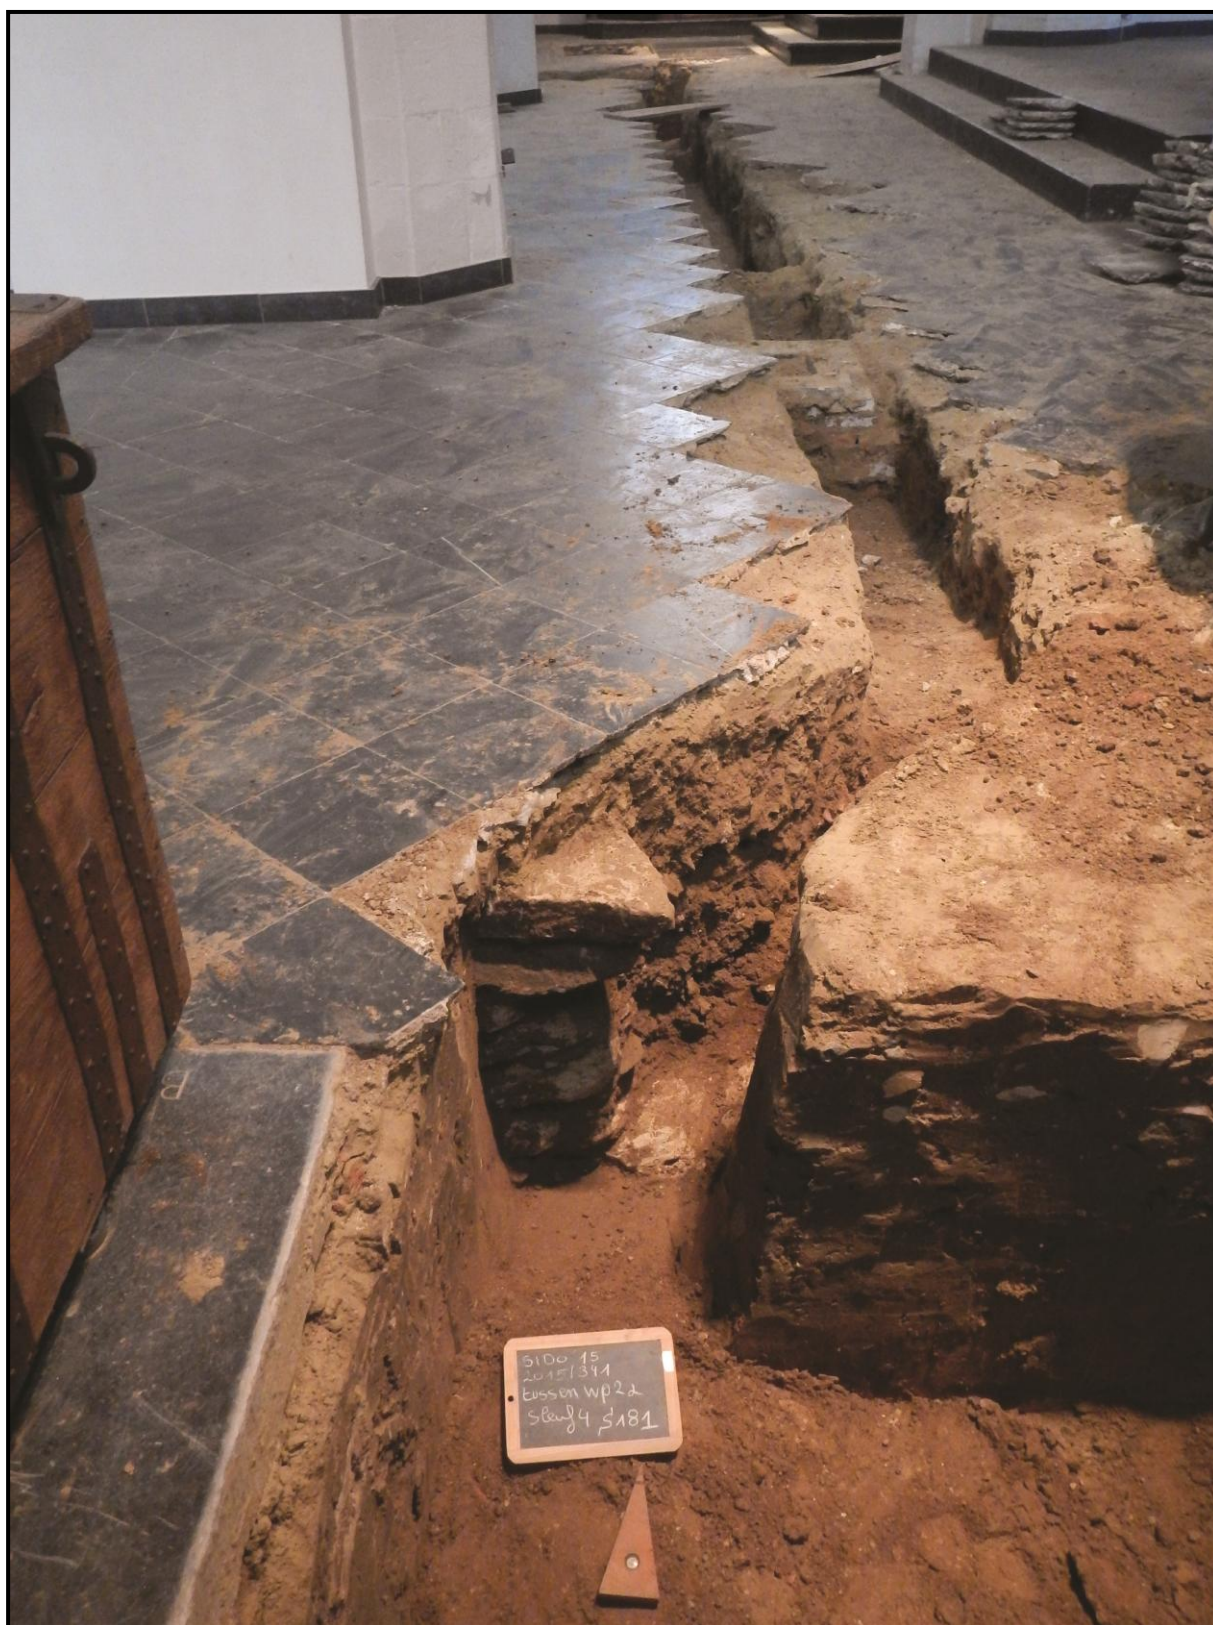
Figuur 59: S181.

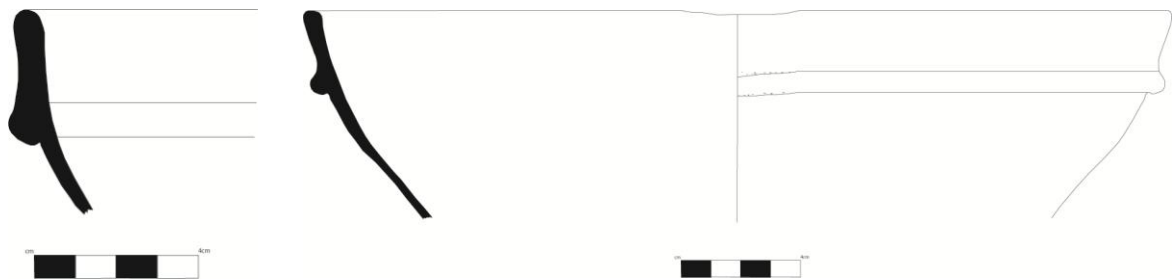
Figuur 61: Twee randen van een teil type L75/D uit S70.

Een teil is een wijde, open vorm, gekenmerkt door de aanwezigheid van een brede schenklip. Uit laag S70 (werkput 5) konden fragmenten van een teil gerecupereerd worden. Het betrof twee individuen (zie figuur 61). De twee individuen konden geassocieerd worden met type L75/D. Dit type komt voor vanaf 1400 en loopt door tot 1550.²⁹ Uit vulling S169 van interface S210 kon ook een fragment van een teil herkend worden. Deze teil had een zwaardere vorm en kon eerder in de 16^{de}-17^{de} eeuw gedateerd worden.

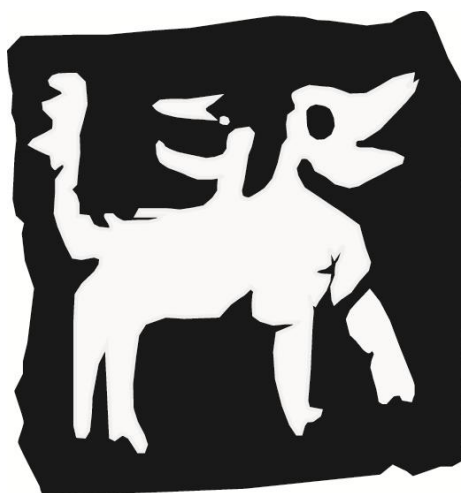
Figuur 64: Detailtekening van een tegel met afbeelding van een griffioen (?).

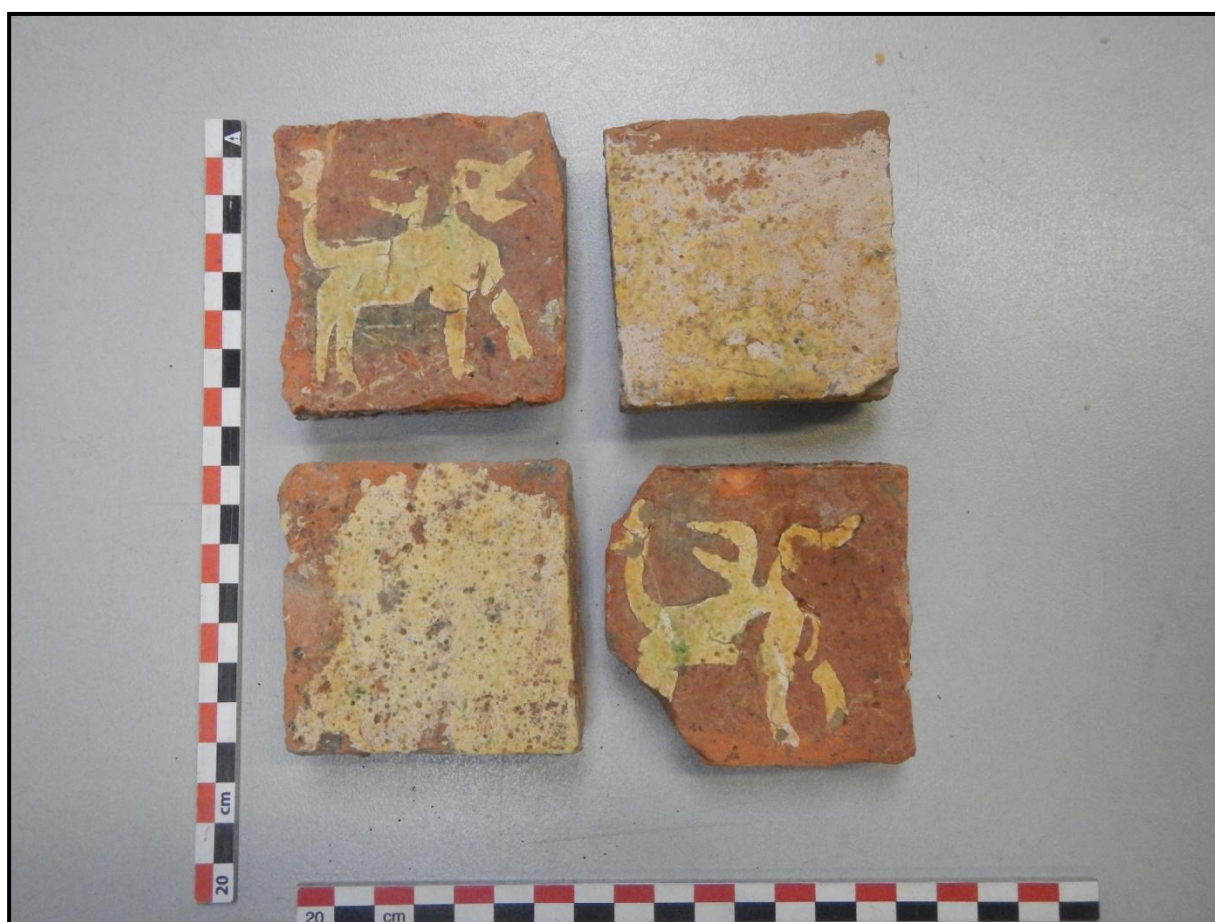
Figuur 65: Tegels met afbeeldingen van griffioenen (?).

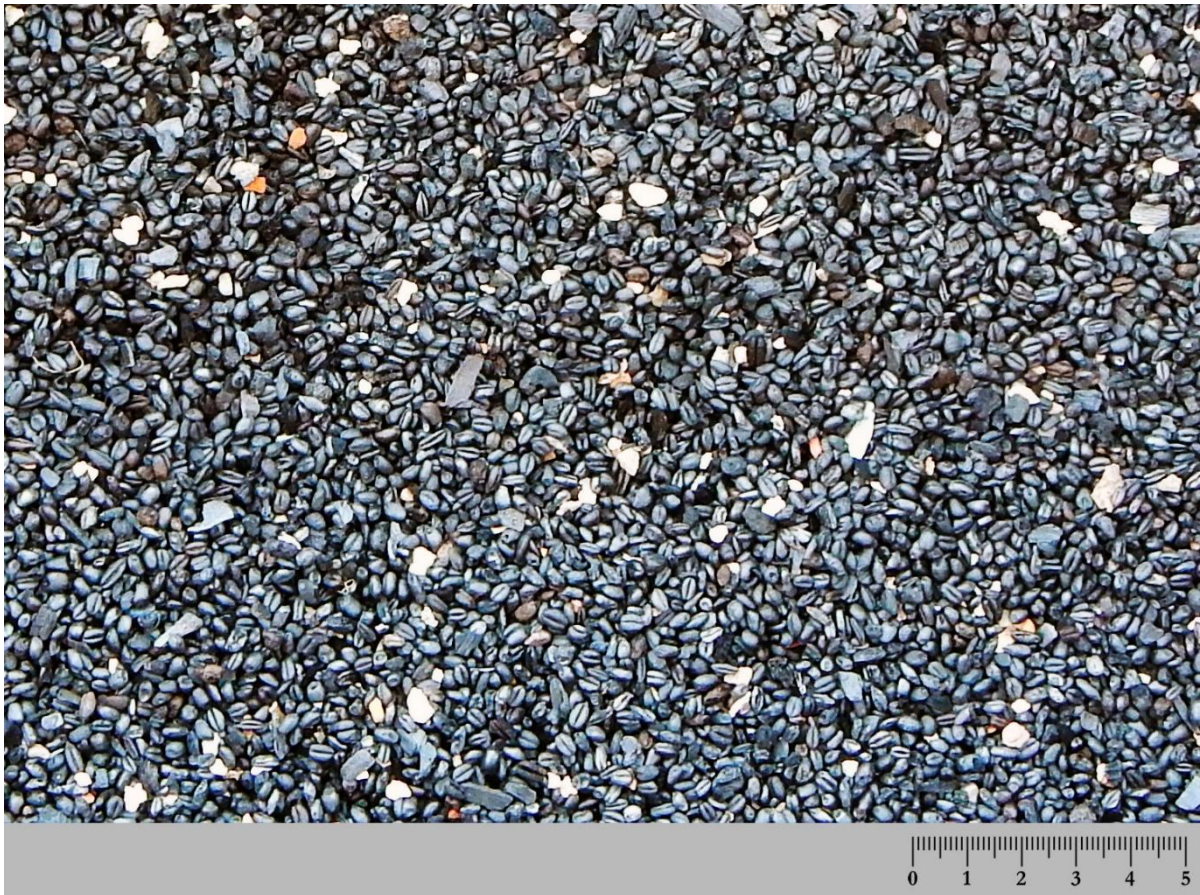
Afbeelding 2: zeef van 2 mm met hoofdzakelijk tarwe en in mindere mate rogge

Bij de fractie tussen 4 mm en 2 mm schatten we dat 85% van het volume uit granen bestaat (zie afbeelding 2). Bij de hoeveelheid granen is het aandeel tarwe op 85% geschat en het aandeel rogge op 15%.

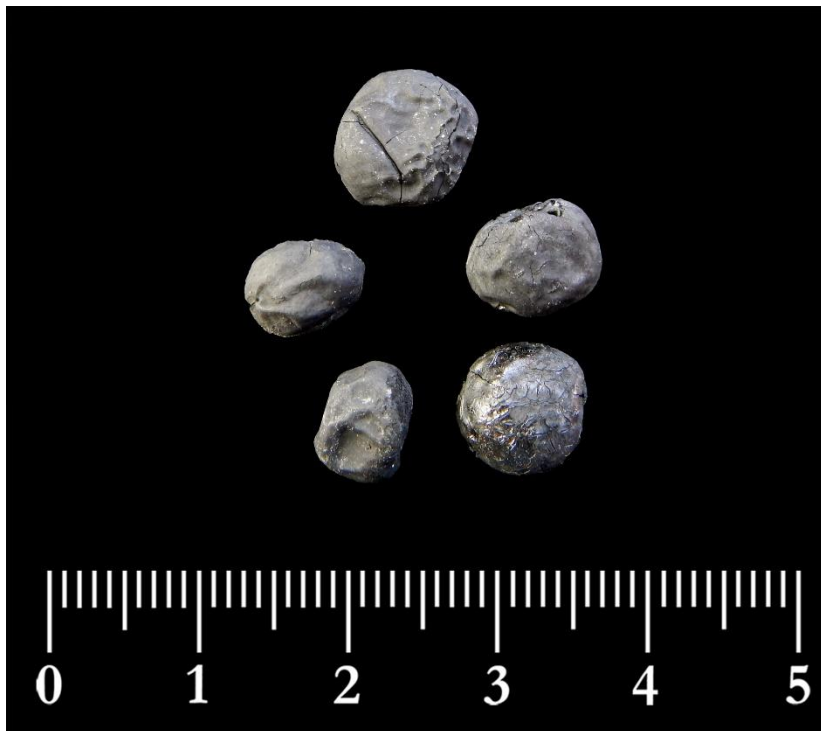
Afbeelding 3: verkoolde exemplaren van erwt (*Pisum sativum*)

De erwt (*Pisum sativum*) is een van de eerste cultuurplanten in onze streken. Samen met een andere peulvrucht -de linze- is die door de eerste landbouwers in het neolithicum in onze streken ingevoerd. Gedurende duizenden jaren zijn er erwten gekweekt in N.W.-Europa. In de 15^e -16^e eeuw waren erwten handelsvruchten die over grotere oppervlakken op het veld gekweekt werden. Ze waren dikwijls gedroogd voor ze verkocht werden.

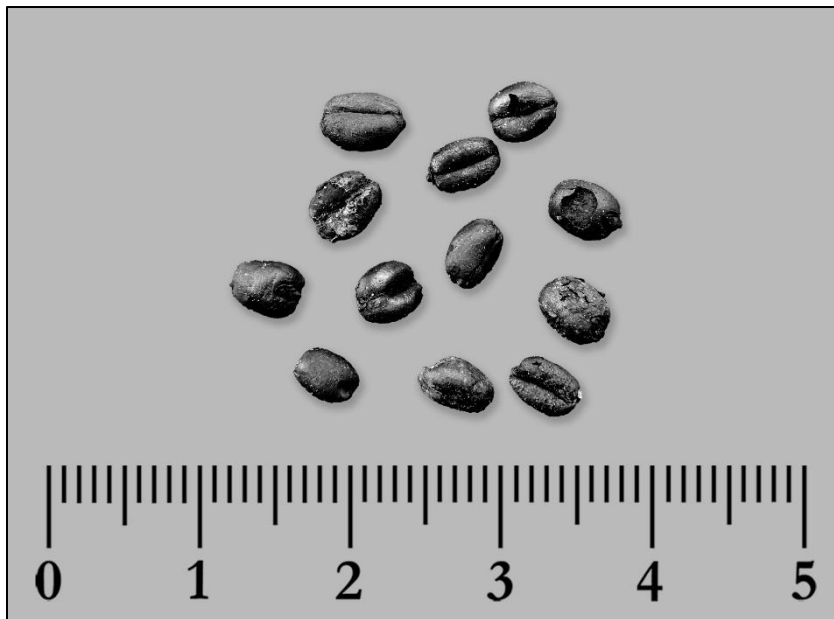
Afbeelding 4: verkoolde exemplaren van tarwe (*Triticum aestivum*)

Vanaf de 15^e tot de 16^e-17^e eeuw werd in de Leemstreek ten westen van Brussel veel masteluin met tarwe ingezaaid, zijnde half tarwe en half rogge. Indien tarwe de winterschade niet te boven kwam, had men toch nog volop rogge.

Het is waarschijnlijk dat het verbrande materiaal, later na het storten in de kuil enigszins vermengd met bouwpuin, overeenkomt met de oogst van masteluin. In De Groote *et al.* (2001)⁹ is gelijkaardig materiaal gevonden met (rogge, tarwe) aan elkaar vastgekit en erwt. Zij spreken van een restant van een door brand verwoeste graanvoorraad die door toeval bewaard is gebleven. Verder verwijzen ze naar niet gepubliceerde gegevens van opgravingen in de abdij van Ninove. Ze vermelden dat een graanmengsel van tarwe en rogge wijst op het verbouwen van masteluin (mengsel van tarwe en rogge).

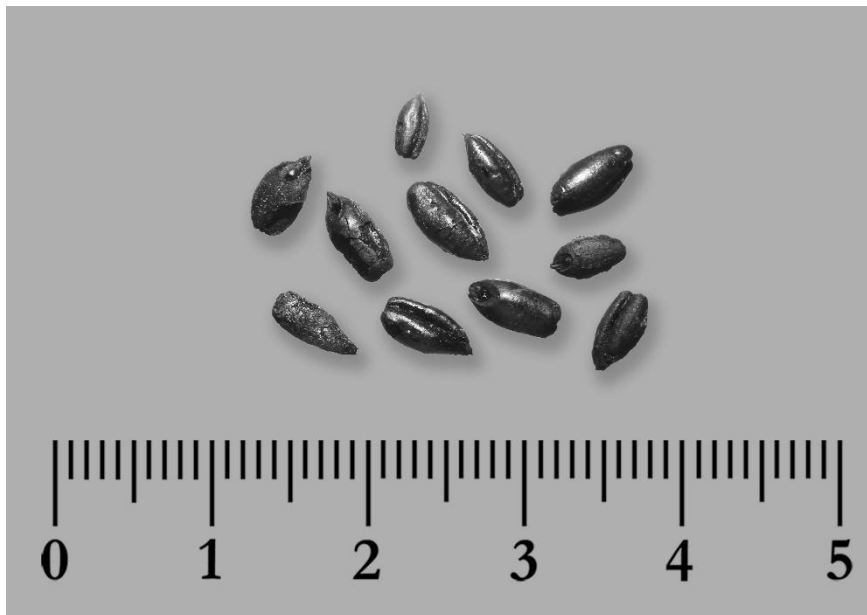
Afbeelding 5: verkoolde exemplaren van rogge (*Secale cereale*)
